ПАСПОРТ ДОСТУПНОСТИ № 2

Муниципального бюджетного общеобразовательного учреждения
начальной школы «Прогимназия»

**АКТ ОБСЛЕДОВАНИЯ
объекта социальной инфраструктуры
К ПАСПОРТУ ДОСТУПНОСТИ (ОСИ) № 2.**

Муниципального бюджетного общеобразовательного учреждения
начальной школы «Прогимназия».

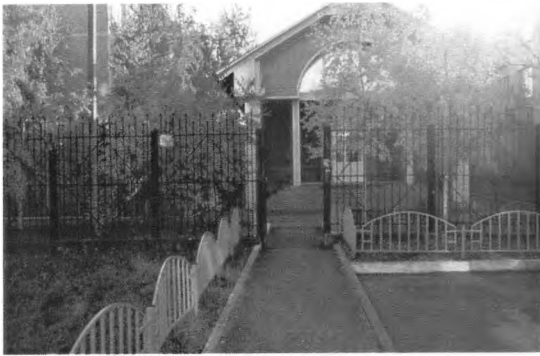
Фото 1

1.1	Вход (входы) на территорию	Есть	1	1	Отсутствие информации об объекте.	Все	Установить информацию об объекте. Предусмотреть знак доступности для инвалидов.	Индивидуальное решение с ТСР.

1.2	Путь (пути) движения на территории	Есть	2	1,2	Отсутствует информационная поддержка на всём пути движения МГН. Отсутствует тактильная полоса, предупреждающая об изменении профиля рельефа или смене направления движения. Перед открытой лестницей отсутствует предупредительная тактильная полоса за 0,8м.	Все С	Оборудовать информационную поддержку на всём пути движения МГН. Установить тактильную полосу, предупреждающую об изменении профиля рельефа или смене направления движения. Установить перед открытой лестницей предупредительную тактильную полосу за 0,8 – 0,9 м.	Текущий ремонт. Индивидуальное решение с ТСР.

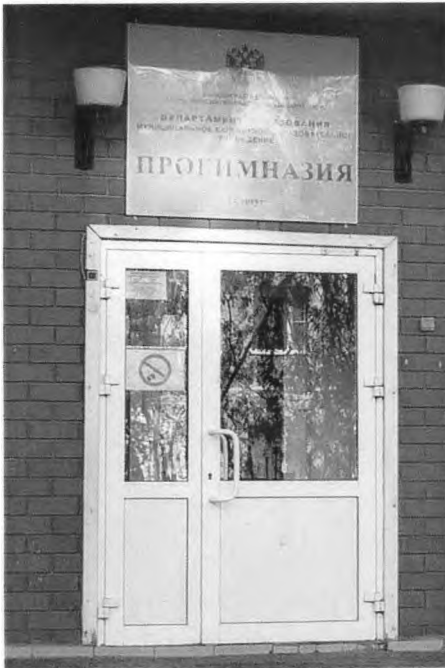
Фото 3

2.1	Лестница (наружная)	Есть	3	2	<p>Краевые ступени лестничных маршей не выделены цветом или фактурой. Отсутствует закругление ребра лестничных ступеней радиусом 0,05м. Ширина ступеней 0,3м., высота 016м.</p> <p>Отсутствуют с двух сторон двухуровневые поручни с безопасным завершением горизонтальной части длиннее на 0,3 м. разделительный поручень, противоскользящее покрытие ступеней. Отсутствует кнопка вызова на поручне.</p>	<p>С</p> <p>О,С</p> <p>Все</p>	<p>Выделить краевые ступени лестничных маршей цветом или фактурой. Выполнить закругление ребра лестничных ступеней радиусом 0,05м. Привести в соответствии с нормативными требованиями ширину (не менее 0.35-0.40м) высоту (0,12-0,15м.) Установить с двух сторон двухуровневые поручни с безопасным завершением горизонтальной части длиннее на 0,3 м. разделительный поручень, противоскользящее покрытие ступеней. Установить кнопку вызова на поручне.</p>	<p>Текущий ремонт. Индивидуальное решение с ТСР.</p>

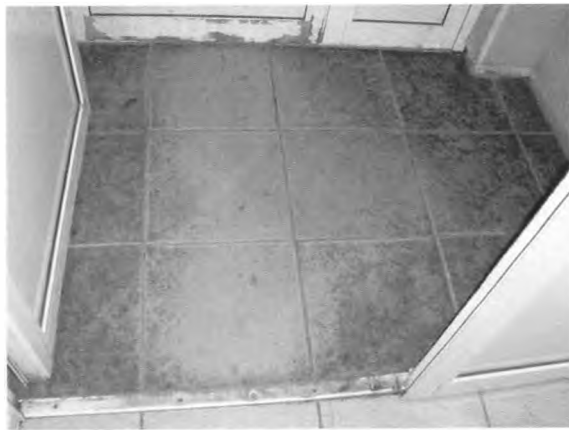
Фото 4

2.5	Тамбур	Есть	6	4,5	Отсутствуют тактильные направляющие. Отсутствуют дренажные и водосборные решётки. Размеры тамбура меньше нормативных.	С Все	Установить тактильные направляющие. Установить дренажные и водосборные решётки. Увеличить размеры тамбура по конструктивным особенностям здания не целесообразно.	Текущий ремонт. Индивидуальное решение с ТСР.
	ОБЩИЕ требования к зоне				Отсутствуют дренажные и водосборные решётки, с двух сторон двухуровневые поручни с безопасным завершением горизонтальной части длиннее на 0,3 м. Разделительный поручень, , противоскользящее покрытие	Все	Установить с двух сторон двухуровневые поручни с безопасным завершением горизонтальной части длиннее на 0,3 м. Разделительный поручень, противоскользящее покрытие ступеней.	Текущий ремонт. Индивидуальное решение с ТСР.

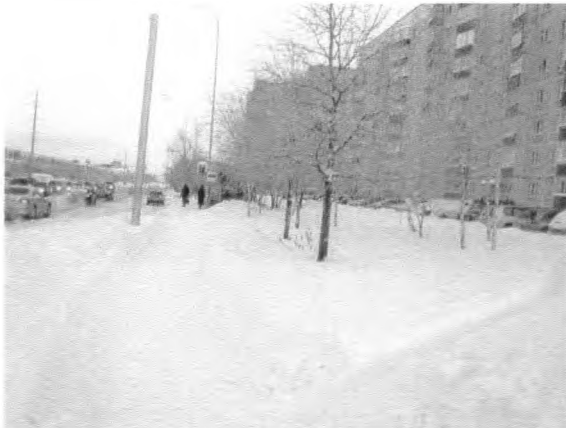
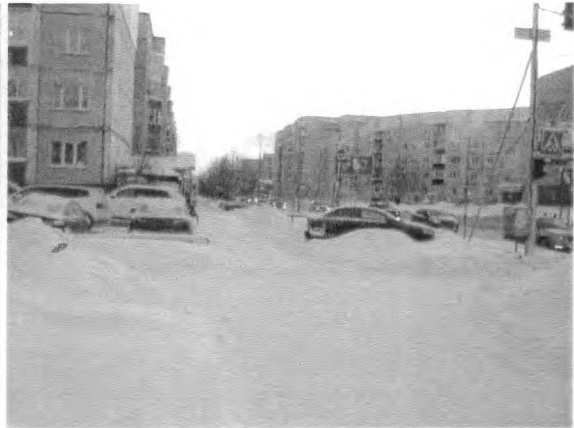
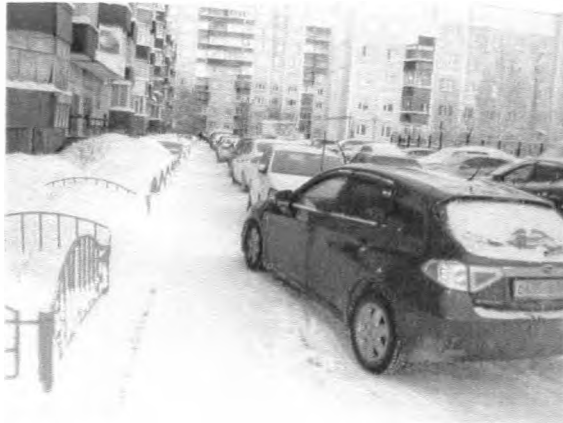
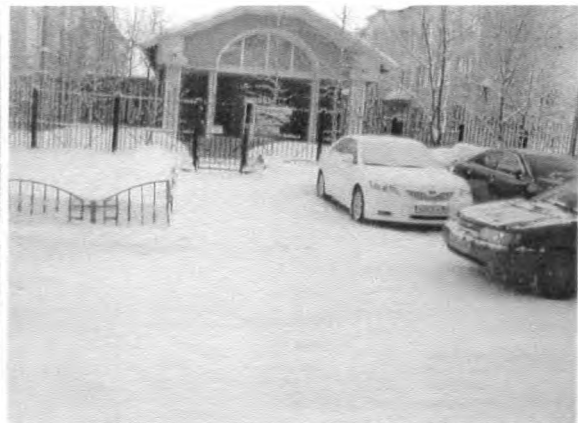
Пути движения к объекту от остановки транспорта

Зона пути движения к объекту (от остановки транспорта) - физическая доступность для категорий инвалидов (К,О,С,Г,У) временно недоступна (ВНД).
